Aviso sobre Seguridad en Campo (FSN) URGENTE

Precisión en la administración de FiO_2 de los equipos
Trilogy Evo O₂, Trilogy Evo Universal, Trilogy EV300

1° de marzo de 2023

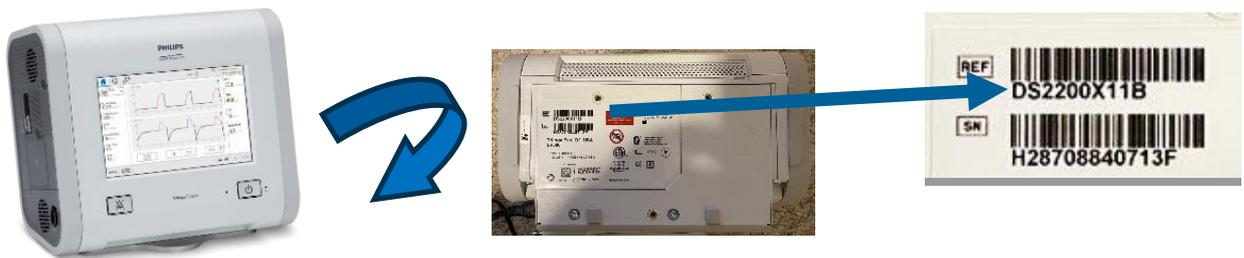
Para identificar el modelo, contrastar el número de pieza que figura en la parte inferior del dispositivo con el listado adjunto de números de pieza afectados:
